# **Méthode d'essai N°52**

*Complément à la méthode d'essai N°38-2*

## **Catalogue des dégradations de surface des chaussées**

version 1998

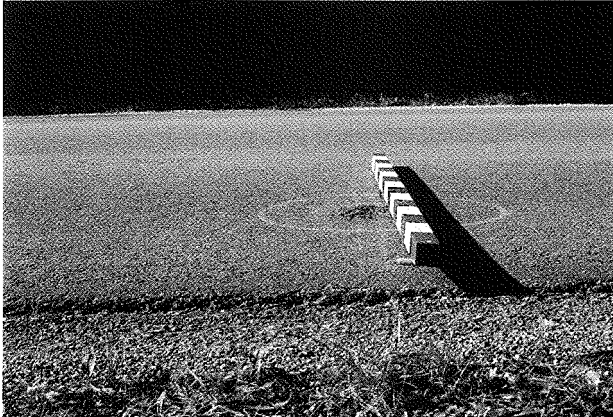
**NIVEAU DE GRAVITÉ 1**  
*Soulèvement de 1 à 3 cm.*

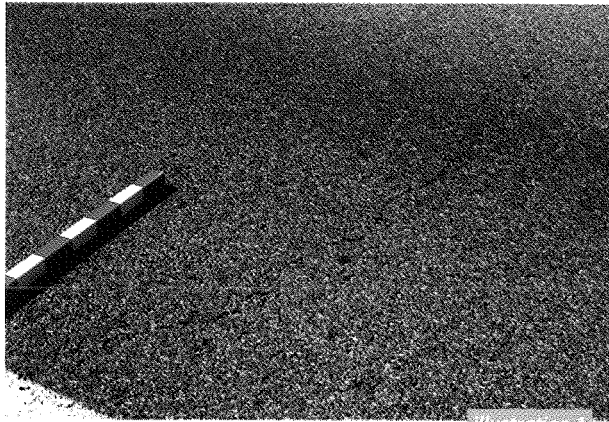
Illustration 1

**NIVEAU DE GRAVITE 1**  
*Fissure franche et perceptible.*

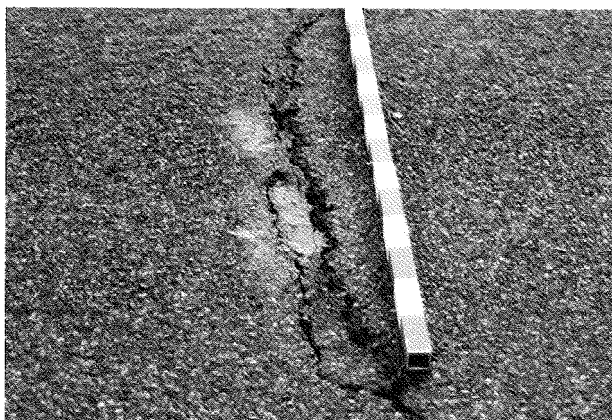
**NIVEAU DE GRAVITE 3**  
*Fissure ramifiée ou faïencée avec départs de matériaux.*

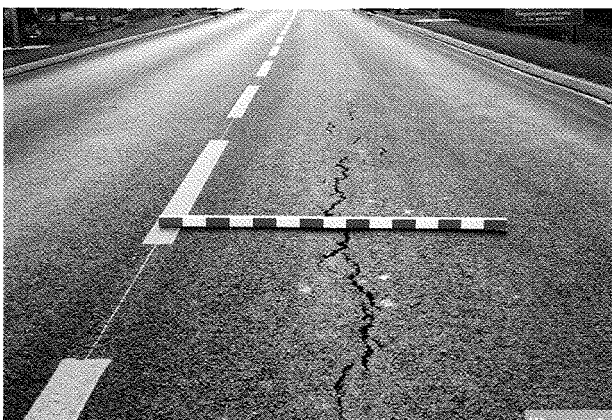
Illustration 1

**NIVEAU DE GRAVITE 3**

*Fissure grave ramifiée ou faïencée avec départ de matériaux*

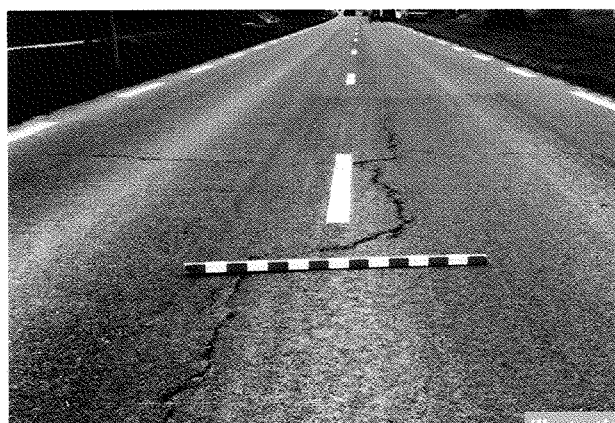
Illustration 1

**NIVEAU DE GRAVITE 2**

*Fissure significative, ramifiée, avec éventuellement départ de quelques granulats*

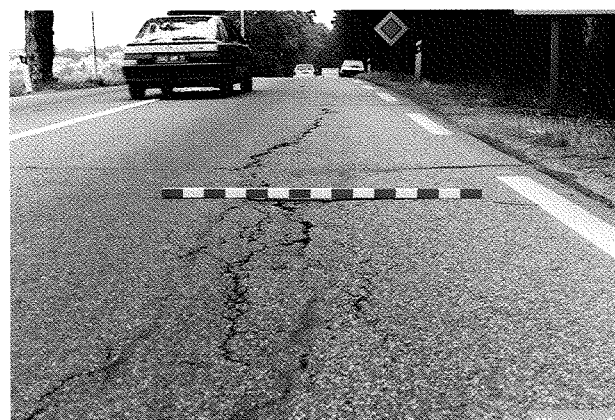
Illustration 1

**NIVEAU DE GRAVITE 3**

*Fissure grave, ramifiée ou faïencée, avec départ de matériaux.*

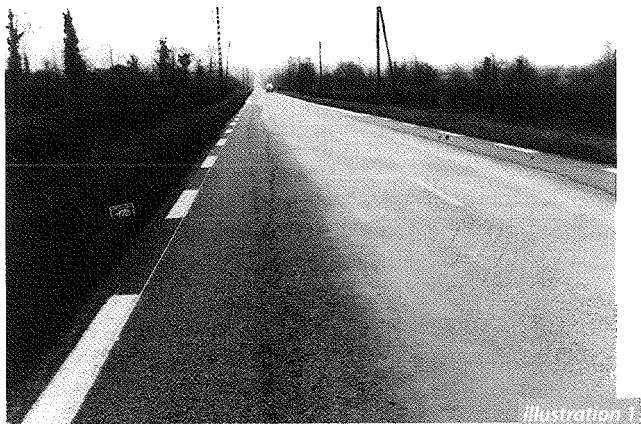
NIVEAU DE GRAVITÉ 1  
Fissure perceptible et franche.

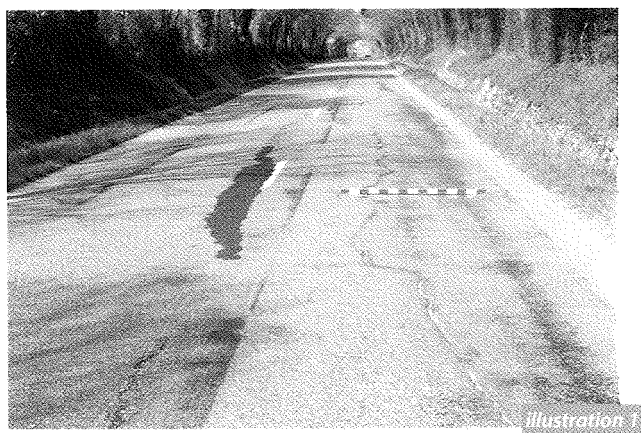
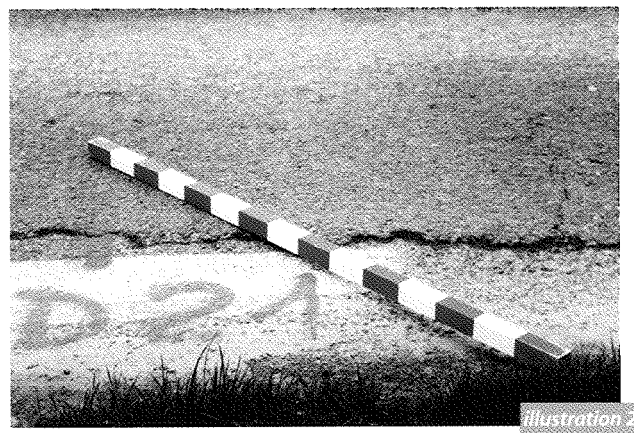
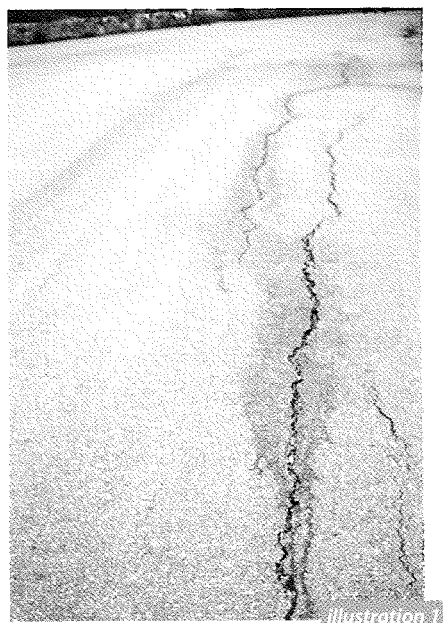
NIVEAU DE GRAVITÉ 2

Fissure significative avec basculement et/ou décalage des lèvres

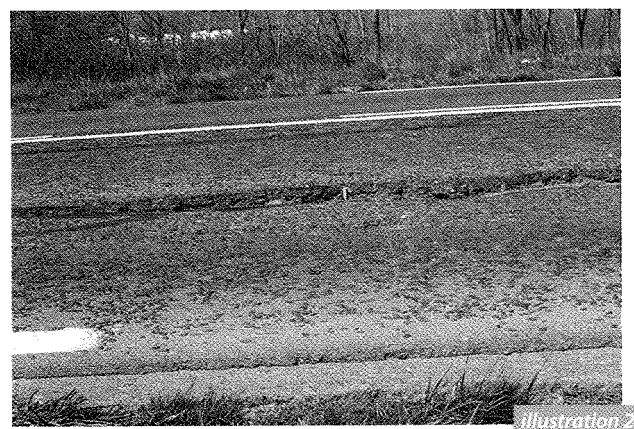
NIVEAU DE GRAVITÉ 3

Fissure grave, dédoublée, ramifiée et épauprée.

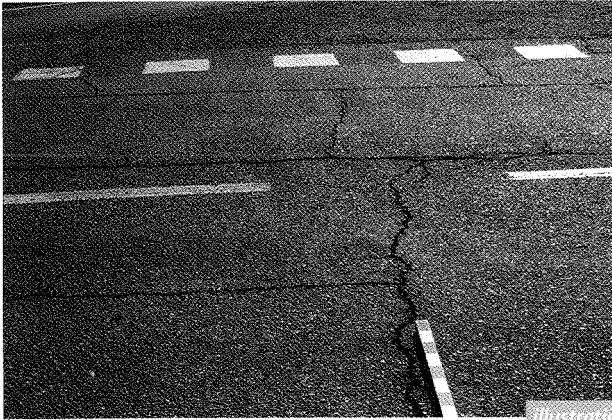
Illustration 1

**NIVEAU DE GRAVITE 1**

*Fissures franches (mailles entre 1 et 2 m).*

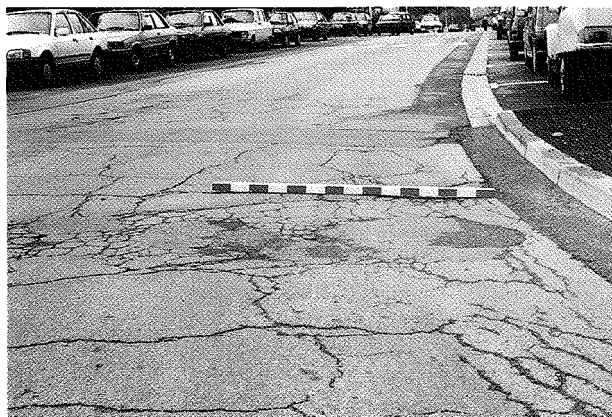
**NIVEAU DE GRAVITÉ 3**

*Association de dalles et faïençage.*

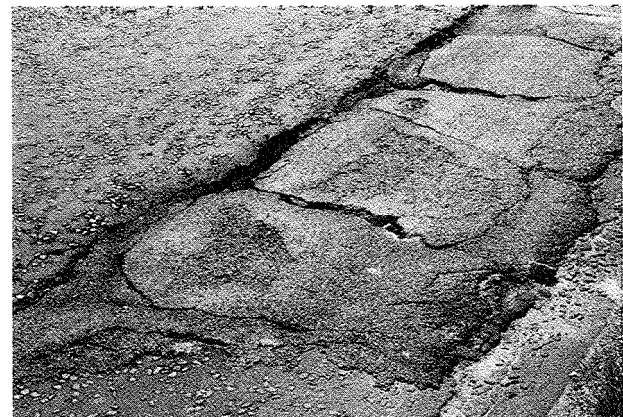
**NIVEAU DE GRAVITE 4**

*Dalles de dimensions très inférieures à 1 m, présentant des dégradations des lèvres (épaufrure, décalage, pompage).*

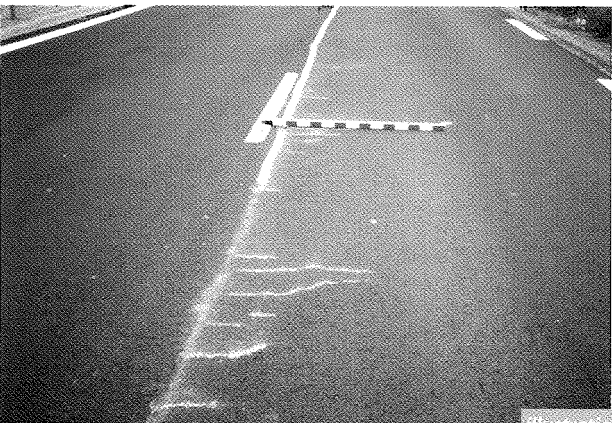
Illustration 1

NIVEAU DE GRAVITE 2

*Dégradation franche, significative et étendue*

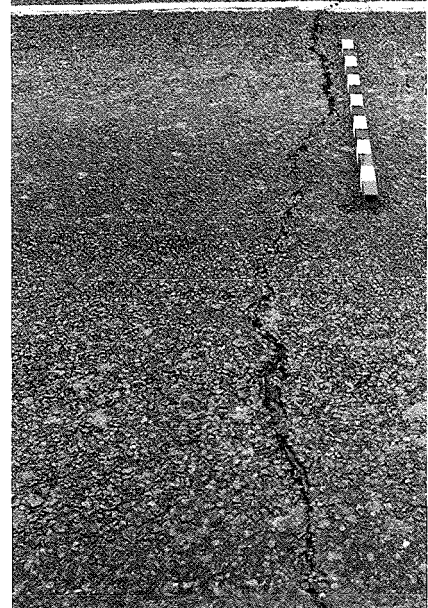
#### NIVEAU DE GRAVITE 3

Fissure grave avec départs de matériaux.

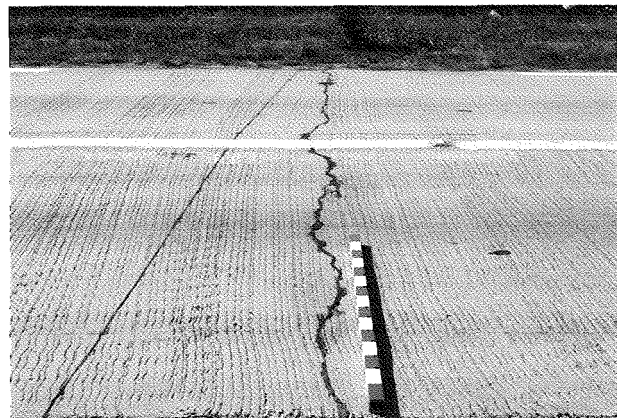
#### Illustration particulière

Fissure ouverte colmatée

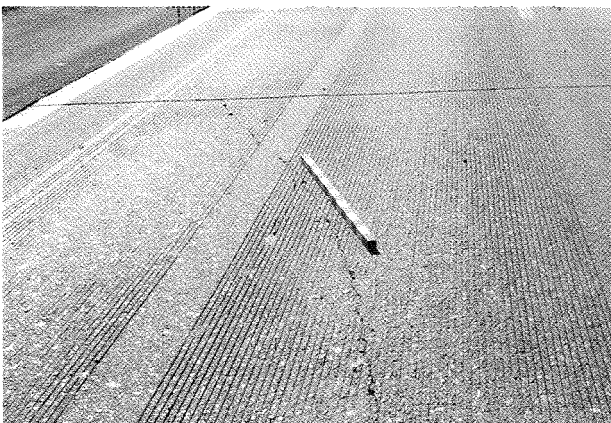
#### NIVEAU DE GRAVITE 1

*Fissure franche significative*

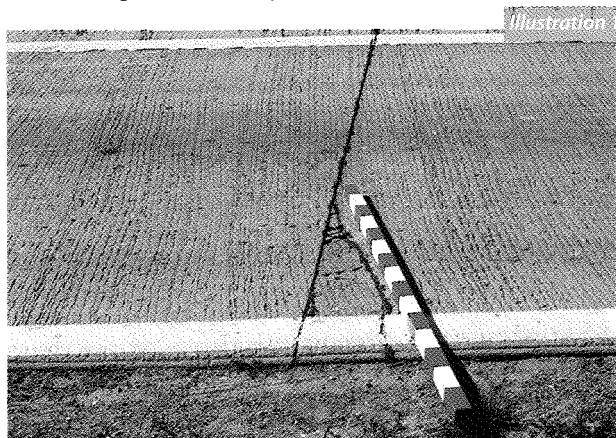
Illustration 1

#### NIVEAU DE GRAVITÉ 3

Cassure dégradée avec départ de matériaux

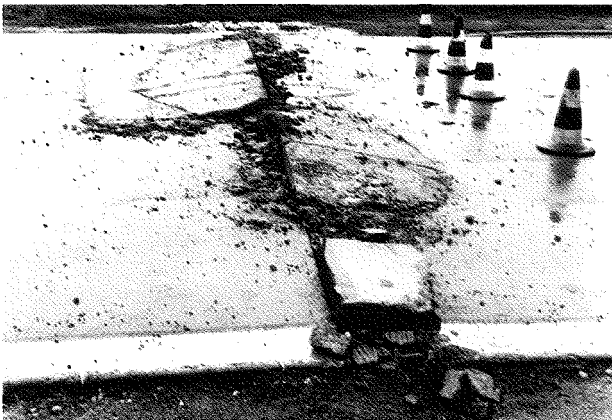
- Éclatement des bords de dalle (épaufure) par pression des dalles les unes contre les autres. Le blocage au niveau des joints et la dilatation du béton sous l'effet des contraintes thermiques ne permettent aux bords des dalles que de se soulever par arc-boutement.
- Les vides ainsi créés sous les dalles vont conduire celles-ci à se casser sous l'effet du trafic.

Nota : Le type de dégradation illustré ci-dessous est exceptionnel en France.

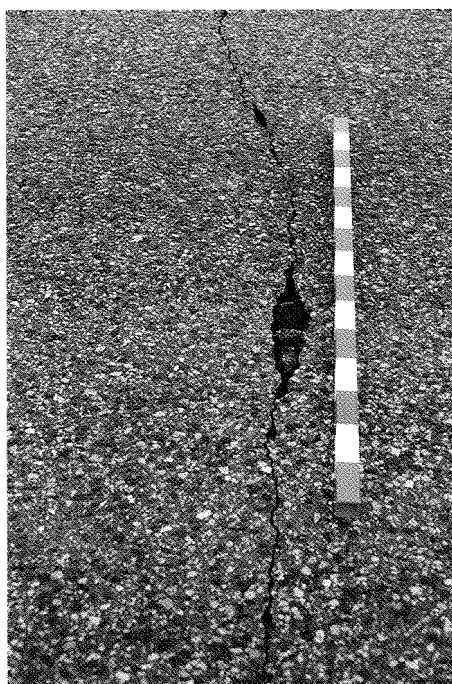
#### NIVEAU DE GRAVITÉ 3

*Fissure grave, ramifiée ou avec départs de matériaux.*

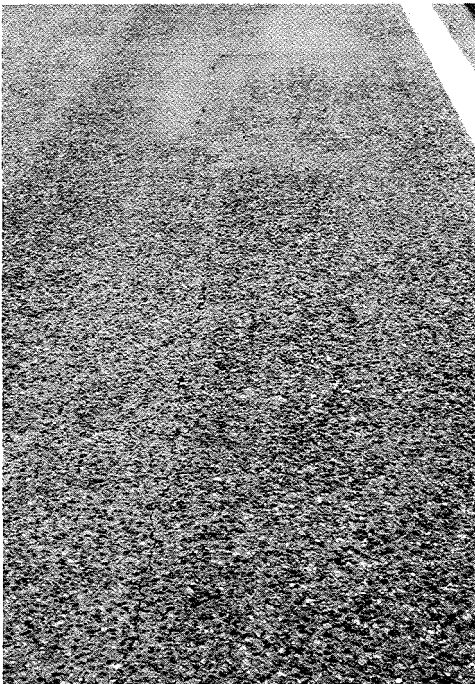
#### NIVEAU DE GRAVITE 1

*Fissure franche perceptible.*

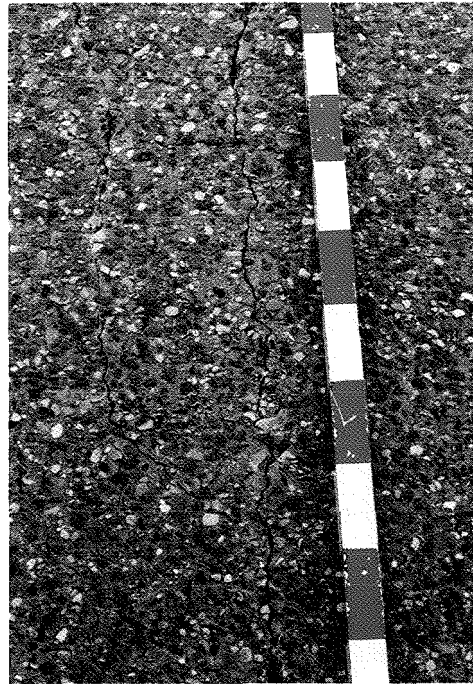
#### NIVEAU DE GRAVITE 2

*Fissure significative ramifiée et/ou dédoublée.*

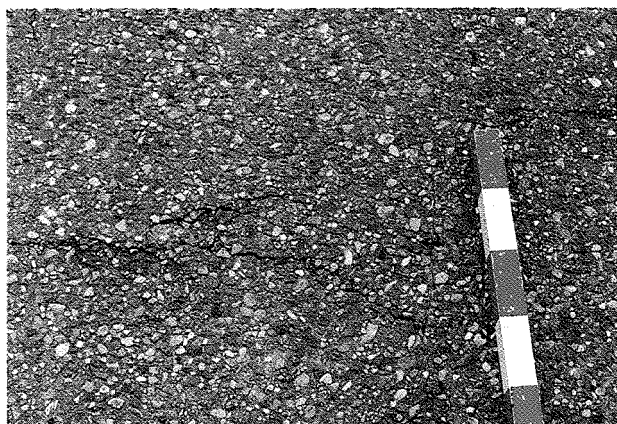
#### NIVEAU DE GRAVITE 1

*Fissure franche perceptible.*

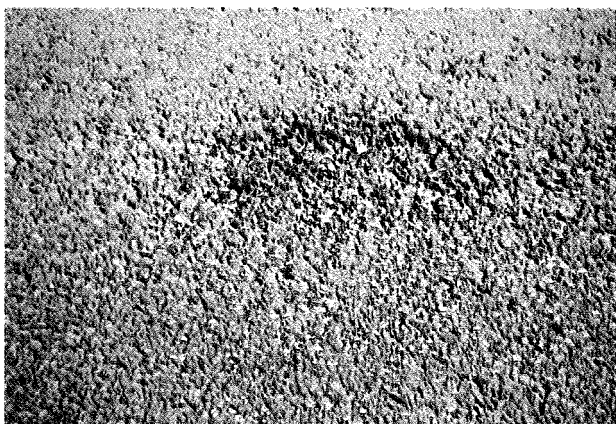
### NIVEAU DE GRAVITE 1

Phénomène de faible amplitude se traduisant par un accroissement de la macrotecture.

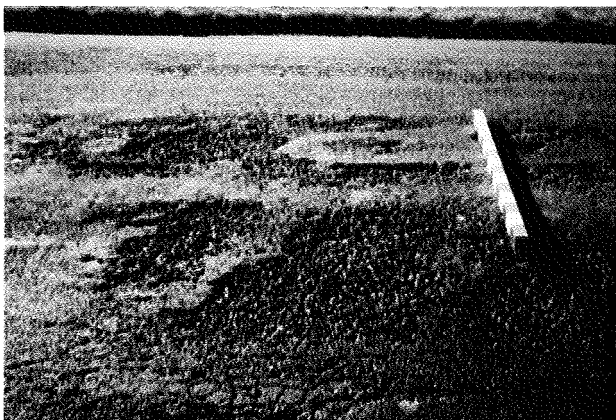
### NIVEAU DE GRAVITE 3

Désordre se généralisant sur la chaussée dont la profondeur peut atteindre 2 à 4 cm.

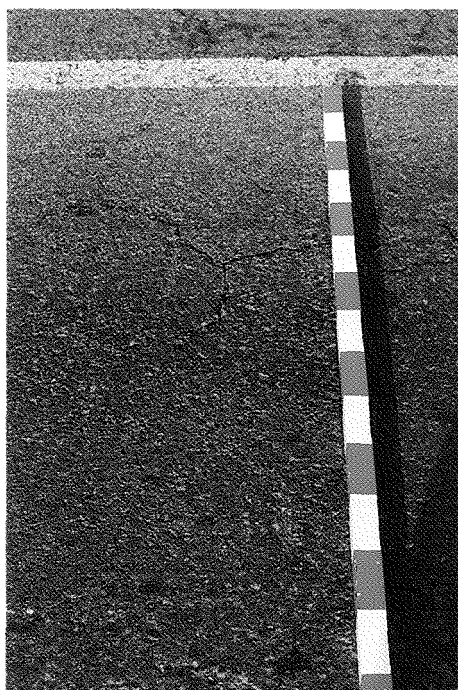
#### NIVEAU DE GRAVITÉ 1

*Fissure en étoile franche perceptible partiellement épaufrée.*

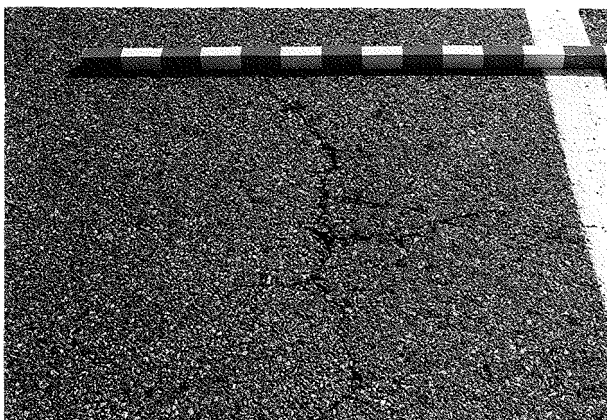
#### NIVEAU DE GRAVITÉ 3

*Fissure en étoile épaufrée évoluant vers le faïençage.*

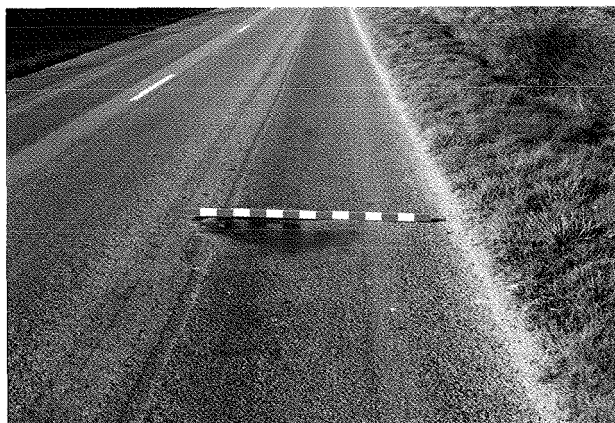
## NIVEAU DE GRAVITE 1

Surface de la dégradation inférieure à  $0,5 \text{ m}^2$  (phénomène isolé).

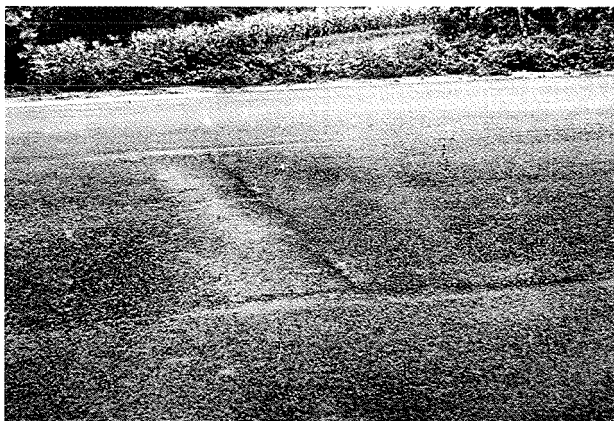
#### NIVEAU DE GRAVITE 1

Perceptible (inférieur à 10 mm).

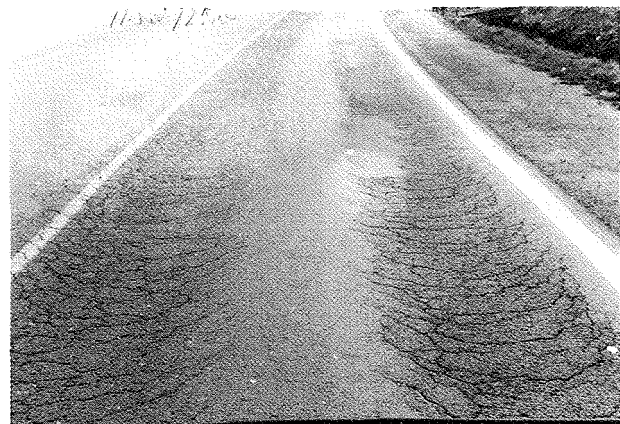
#### NIVEAU DE GRAVITE 2

*Fissures ouvertes avec faiençage et/ou bourrelets.*
